## INSPEKSI KESELAMATAN JALAN DI RUAS JALAN GATOT SUBROTO, KOTA TEGAL, JAWA TENGAH

Anasya Musdalifah Syarifuddin<sup>1</sup>, Suprpto Hadi<sup>2</sup>, Riza Phahlevi Marwanto<sup>3</sup>

<sup>123</sup> Rekayasa Sistem Transportasi Jalan, Politeknik Keselamatan Transportasi Jalan

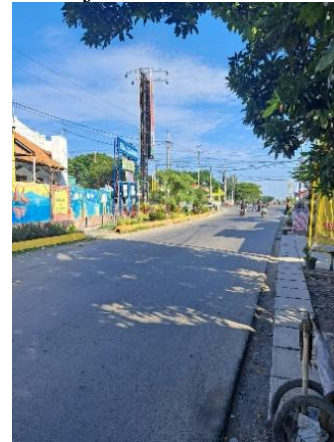
Fungsi jalan dari jalan Gatot Subroto adalah lokal primer karena menghubungkan wilayah pusat-pusat kegiatan lokal. Dengan type jalan 2/2 UD, artinya mempunyai 2 lajur 2 arah tak terbagi atau tidak memiliki median jalan. Serta lebar per lajur nya adalah 4,2 m dan lebar keseluruhan jalur efektif yaitu 8,4 m. Memiliki bahu jalan sebelah kanan dengan lebar 20 cm dan sebelah kiri 1 m.

Pohon di sekitar jalan masih dalam keadaan tidak mengganggu gerak lalu lintas yang lewat. Parkir liar terkadang masih ditemukan akibat kegiatan jual beli pada toko yang ada di pinggir jalan. Untuk drainase, terdapat drainase yang tertutup dan terbuka dengan kondisi aliran air yang

baik. Kecepatan rata-rata kendaraan yang lewat adalah 24-28 km/jam.

**Gambar 3.** Kondisi Umum Jalan Gatot Subroto

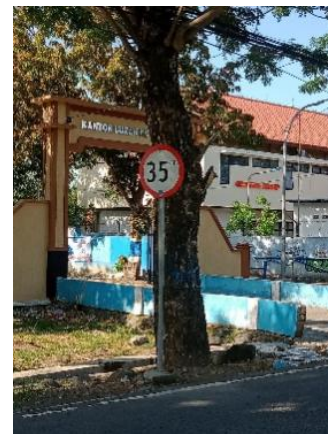
Jarak pandang pengemudi di ruas jalan Gatot Subroto sudah cukup baik dikarenakan di sekitar ruas jalan tidak terdapat banyak bangunan gedung-gedung yang tinggi tapi didominasi oleh rumah, toko lokal, sekolah, dll. Terdapat rambu pembatas kecepatan yaitu dilarang berkendara di atas kecepatan 35 km/ jam.

**Gambar 4.** Rambu Pembatas Kecepatan Di Jalan Gatot Subroto

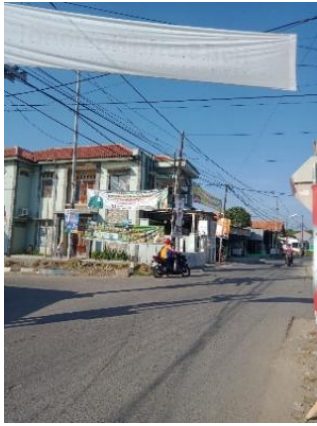
Persimpangan yang ada di ruas jalan Gatot Subroto terdapat ada simpang 3 tidak bersinyal, simpang 4 tidak bersinyal, simpang 5 bersinyal, dan simpang 4 bersinyal. Kondisi simpang terkadang dapat menyebabkan penumpukan kendaraan sesaat. Adapun hasil analisis dari salah satu kinerja simpang yaitu pada simpang yang berada di dalam lingkup ruas jalan Gatot subroto merupakan simpang 4 bersinyal yang dilengkapi dengan APILL (alat pemberi isyarat lalu lintas) yang terlihat cukup usang. Serta pada simpang bersinyal terdapat marka penyeberangan yang sudah pudar.

**Gambar 5.** Simpang 4 Bersinyal Di Jalan Gatot Subroto

1. Peristiwa penumpukan kendaraan pada simpang-simpang yang terdapat pada ruas jalan Gatot Subroto tepatnya di simpang empat bersinyal pada segmen 2.
2. Terdapat banyak kerusakan jalan seperti aspal retak, hal ini membutuhkan perbaikan agar pengguna jalan terutama pengendara kendaraan terhindar dari resiko kecelakaan.

5. Perawatan rutin kondisi jalan agar dapat terhindar dari kondisi jalan yang lebih rusak.
6. Mengatur simpang prioritas agar dapat menguraikan kemacetan di simpang yang mengundang penumpukan kendaraan.

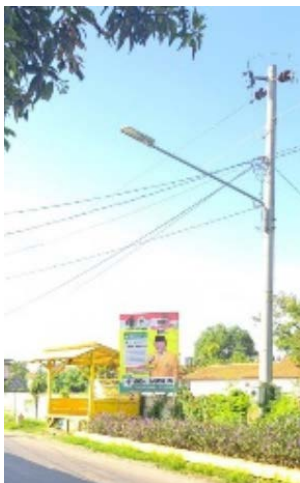
Kondisi lampu penerangan jalan di ruas Jalan Gatot Subroto cukup bagus, untuk melihat kekuatan cahaya lampu dibutuhkan survei berlanjut di malam hari.

**Gambar 6.** Kondisi Penerangan Jalan Di Ruas Jalan Gatot Subroto

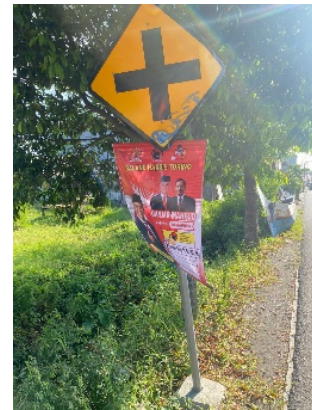
Jumlah rambu yang ada di sepanjang ruas jalan Gatot Subroto adalah 23 rambu lalu lintas. Dengan terdiri dari jenis rambu peringatan, rambu larangan, dan rambu petunjuk. Kondisi rambu pada ruas jalan ini memiliki keadaan yang sebagian sudah rusak seperti miring ataupun terdapat coretan-coretan dan digunakan untuk tempat pemasangan baliho. Sedangkan marka pada ruas

**Gambar 7.** Rambu Lalu Lintas Yang Digunakan Sebagai Media Pemasangan Baliho

1. Pengecatan kembali pada marka-marka yang sudah memudar.
2. Mengganti rambu-rambu lalu lintas yang sudah rusak dengan yang baru.
3. Perbaikan aspal yang menggembul, retak, serta mengelupas.
4. Penambahan marka penyeberangan jalan di setiap sekolah yang ada pada ruas jalan Gatot Subroto.

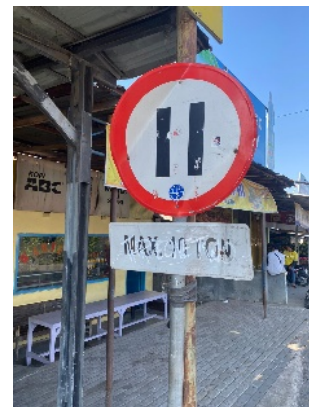
**Gambar 8.** Rambu Lalu Lintas Dengan Pemudaran Tulisan

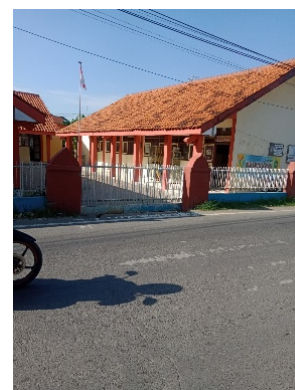
jalan ini satu masalahnya yaitu berupa marka yang sudah pudar sehingga tidak terlihat begitu jelas.

**Gambar 9.** Marka Lalu Lintas Yang Telah Pudar

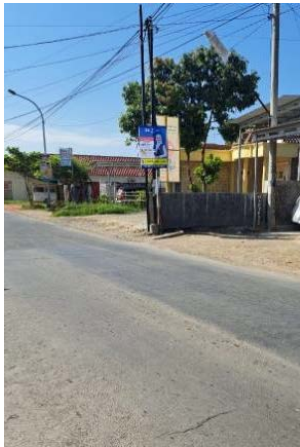
Bangunan pelengkap jalan berupa tiang listrik/telepon dalam kondisi yang tidak mengganggu sama sekali aktivitas lalu lintas di ruas jalan Gatot Subroto. Terdapat 4 jembatan dengan panjang 2- 9 m.

**Gambar 10.** Kondisi Bangunan Pelengkap Jalan Tiang Listrik/Lampu Penerangan Jalan Di Jalan Gatot Subroto

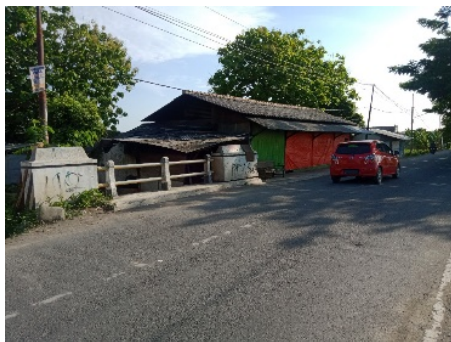
**Gambar 11.** Kondisi Jembatan Di Ruas Jalan Gatot Subroto

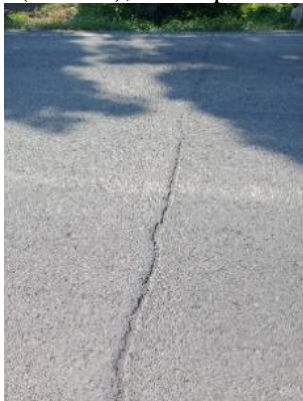
Kondisi permukaan jalan berdasarkan hasil penelitian yaitu ruas jalan Gatot Subroto merupakan perkerasan jalan kaku (*rigid pavement*) yang dicampur dengan perkerasan jalan lentur (*flexible pavement*). Perkerasan jalan lentur adalah perkerasan yang menggunakan aspal sebagai pengikat nya, sedangkan perkerasan jalan kaku adalah menggunakan bahan semen sebagai pengikat nya. Hal ini disebut *double pavement* (Abdul, 2019). Terdapat beberapa kerusakan permukaan jalan berupa pengelupasan aspal, aspal menggembul (*distorsi*), dan aspal retak.

**Gambar 12.** Contoh Kerusakan Jalan (Aspal Retak) Pada Ruas Jalan Gatot Subroto

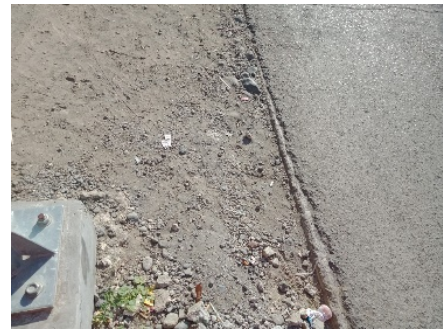
**Gambar 13.** Double Pavement
